以雄風三型反艦飛彈 誤射 事件為例 探討飛彈彈擊之現場物證

張鴻昌 / 高雄市政府警察局刑事鑑識中心巡官

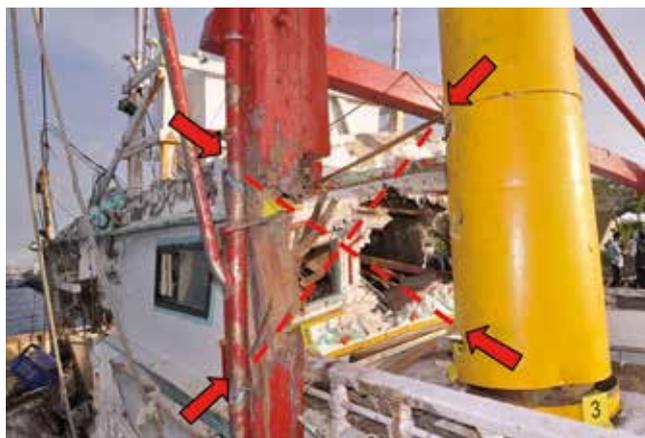
(一) 煙囪、桅桿：位於駕駛室右前方(於駕駛室面向船首方向，以下均同)，兩者均有移位，煙囪有多處破裂或破孔，桅桿有刮擦痕及固定柱破損，如圖三所示，煙囪基部旁有相關物證。吾人可看到圖三紅色箭頭及虛線標示處，桅桿刮擦痕、固定柱破損及煙囪破孔形成一「X」型態。

圖三、煙囪、桅桿及固定柱情形

(一) **飛彈之外型**：該飛彈X型尾翼型態與翔利昇號漁船桅桿刮擦痕、固定柱破裂、煙囪破孔之「X」型態及駕駛室前擋風玻璃(含窗框)破裂「X」型態類同。煙囪及固定柱破裂間隔已足夠飛彈穿越，而飛彈寬度最大為彈體直徑加X型尾翼若干公分，無法完整通過煙囪及固定柱間隙，故如該船桅桿刮擦痕、固定柱破裂、煙囪破孔之「X」型態為雄三飛彈穿越所造成。根據駕駛室前擋風玻璃(含窗框)破裂長度、寬度、對角線長度，並考量前擋風玻璃材質為玻璃纖維及玻璃等軟質材料，若為雄三飛彈穿越，破壞之範圍可能會大於飛彈本身，研判駕駛室前擋風玻璃之「X」型破裂亦為雄三飛彈穿越所造成。

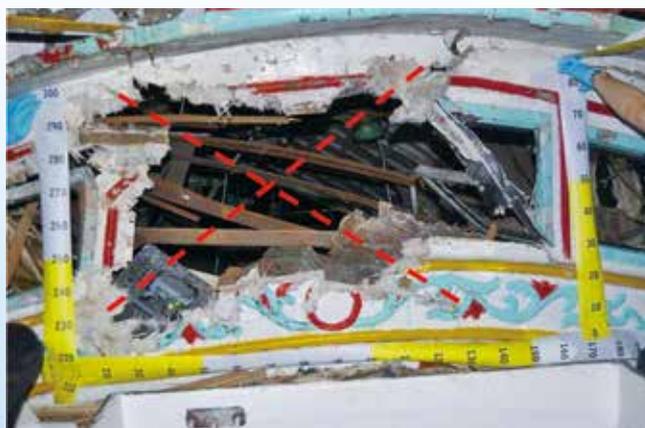
(二) 駕駛室：駕駛室前擋風玻璃(含窗框)及左側窗戶破裂，如圖四所示，駕駛室頂多處破裂，駕駛室頂有相關物證、前擋風玻璃雨遮有相關物證；死者著長褲、上半身赤裸、頭骨破裂，仰躺於駕駛室座椅上，天花板和控制台上均採獲相關物證。吾人可看到圖四紅色虛線標示處，駕駛室前擋風玻璃(含窗框)破裂形成一「X」型態。

圖四、駕駛室前擋風玻璃(含窗框)破裂情形

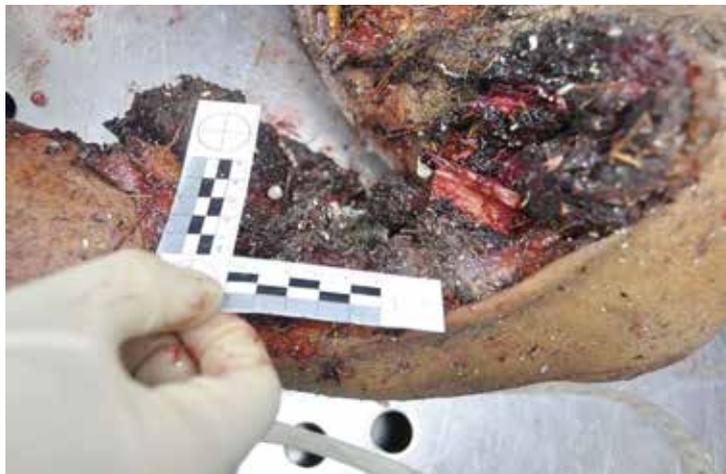
(一) 頭頸部爆裂傷：頭頸部密佈大小不等，形狀及深淺不一爆裂傷口，集中於頭頸部前面及右側，傷口嵌入與沾附許多玻璃、木質、塑膠與不明物質碎片，頭頂右側遭掀開處為最大傷口，其內部可見左右額骨、頂骨及枕骨開放性粉碎性骨折，傷口旁之肌肉組織表面出現熱能所引起的微焦黑狀凝固壞死，如圖五所示，

圖五、死者左上臂肌肉組織表面之微焦黑狀凝固壞死情形

損及死者傷勢嚴重可知，飛彈在高速通過駕駛室時，其與尾焰之震波及高熱氣體除了對駕駛室內造成嚴重損壞外，並於死者頭頸部、左上臂、左前臂及左手掌等傷口形成微焦黑狀凝固壞死及全身各處爆裂傷；漁具艙內部遭由左前往右後擠壓亦可能為飛彈及尾焰震波造成。
