# 二處起火處排除人為縱火原因 之火場

## 案例分析

程志強／新北市政府警察局

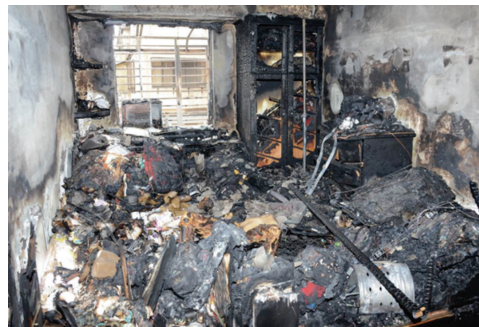
圖4、和室受燒情形

現場位於電梯大樓4樓，該址係3房1廳1衛1廚2陽臺之格局，平時為夫妻2人居住，3房間分別為主臥室、和室及女兒臥室。客廳、前陽臺、主臥室、浴廁及女兒臥室受燒情形如圖1至3、5、6。轄區分局會同消防局勘察初步結果，死者陳屍處和室受燒較為嚴重（如圖4）。另廚房天然瓦斯管線及瓦斯爐均有燒熔痕跡（如圖7），疑為另一處起火處，共2處起火處（如圖9、10）。

火災現場以和室區域受燒較嚴重，和室內之金爐有木炭殘跡，且其下方木質地板有圓型碳化痕跡，餘木質地板仍保持完好，研判金爐附近為起火處可能性居大。前揭金爐原係放置於前陽臺，而廚房瓦斯爐上有炭灰、鐵夾等物，並有排油煙機罩殘骸，且廚房垃圾桶內木炭包裝袋與前陽臺發現之木炭包裝袋相似，研判係將木炭先放置於瓦斯爐上點火，再以鐵夾將受燒之木炭移至金爐內，再移置和室之可能性居大。死者有思覺失調傾向，且未發現外傷，無明顯他為證據，法醫解剖亦不排除為一氧化碳中毒死亡，綜上研判以燒炭自殺之成分居大。

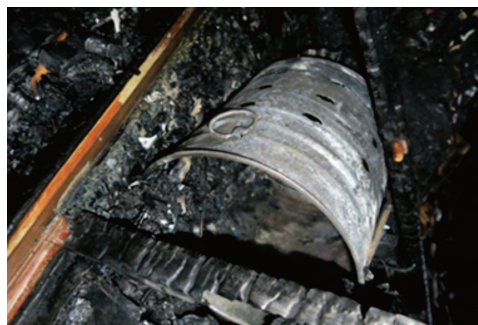
圖8、金爐內未燃盡木炭

本案經調閱監視器並清理復原起火處之現場，發現起火處之和室內有金爐1只，內有燃燒之木炭殘留（如圖8），初步研判和室起火處係該金爐附近，依據對死者丈夫所作之調查筆錄，知悉該金爐原係放置於前陽臺，由爐內未燃盡之木炭及位置顯示，死者可能燒炭自殺。另鑑識人員依態樣線索尋找燒炭、發火工具、木炭包裝、殘跡等，於廚房瓦斯爐旁發現鐵夾1枝（如圖11），瓦斯爐周圍發現木炭殘跡（如圖12）及排油煙機罩殘骸（如圖13），垃圾桶發現木炭包裝袋（如圖14），據此發現廚房瓦斯爐即為死者預先燒炭、發火位置，故才釀成廚房瓦斯爐成另一處起火處。且於前陽臺發現木炭2包，其內尚有木炭，其中一袋木炭包裝袋與現場廚房垃圾桶遺留之木炭包裝袋相似（如圖15）。

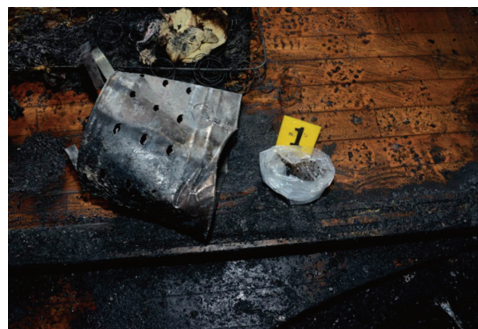
圖16、採集和室內燒熔物及地板殘跡

將和室內床鋪及周邊塑膠箱、雜物清除，發現金爐下方木質地板有金爐桶底部圓型碳化痕跡，其餘處木質地板仍保持完好。消防鑑識人員採集和室內燒熔物及地板殘跡（如圖16）攜回化驗未檢出含有易燃液體成分。

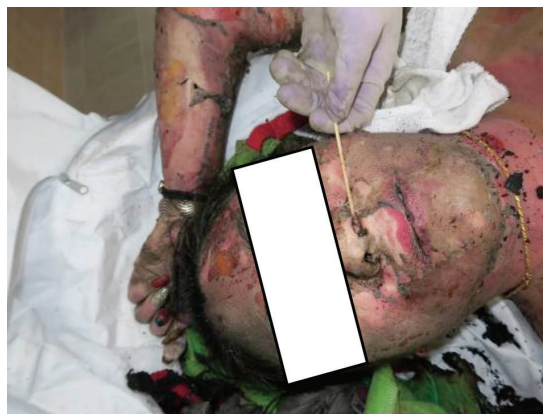
本案經會同檢察官、法醫師相驗結果，死者未發現明顯外傷，屍斑泛紅，鼻腔黏膜沾有炭灰（如圖17），亦為生前受燒之跡像，不排除為一氧化碳中毒死亡。查案發4年多前死者兒子曾於該屋內燒炭死亡，和室內有子之遺照，死者平日思念兒子時則至和室就寢。另查死者臉書所公開之資訊，曾於今年初貼文提及「非常想念亡子，願拋棄一切去找他」等語。

圖17、鼻腔黏膜沾有炭灰

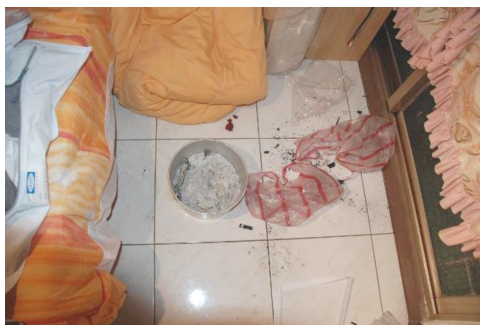
圖18、地上發現裝有木炭灰爐鍋子

關係人返家發現死者裸體陳屍於住處臥室地面，臥室另處地板發現裝有木炭灰燼鍋子（如圖18）及2只紅白條紋塑膠提袋，本案鑑識人員到場勘察，並報請檢察署進行相驗。現場為華廈式建築5樓，為方形隔局，有1客廳、1儲藏室、1廚房、1房間、1浴室。於現場發現證物情形如次：客廳入口處發現2011年1月8日報紙1疊、桌下發現膠帶2卷、地面發現鈕釦3顆、沙發上發現褲子、上衣各1件，有部分燒灼痕跡，其中上衣缺少3顆鈕釦（如圖19、20）、桌上發現前日發票1張及酒1瓶。廚房垃圾筒內發現膠帶1團（如圖21），瓦斯爐上發現木炭顆粒（如圖22）。

依商店發票、監視器畫面及關係人調查筆錄，確認案發前一日為死者獨自1人前往購買酒1瓶及木炭2包。據瓦斯爐上木炭顆粒、房間內裝有木炭灰燼鍋子及客廳沙發上衣物燒灼痕跡，不排除死者係穿著客廳沙發上衣物於瓦斯爐上點燃木炭，其後放入鍋子再移至房間內，於移置過程中衣、褲遭燒灼，故研判死者退去衣褲後於臥室之密閉空間內燒炭致死。依現場發現燒炭工具及死者解剖情形，研判死者為一氧化碳中毒死亡成份居大。另現場所留遺書經死者妹妹、弟弟與同居人確認均為死者筆跡，故本案以死者燒炭自殺之成分居大。

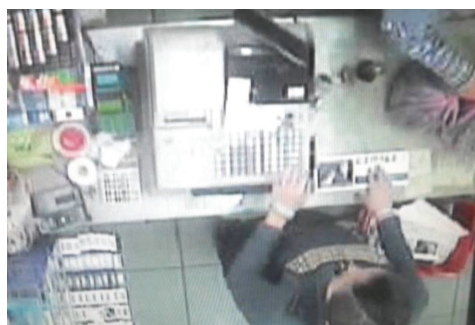
圖23、死者購買酒1瓶及木炭2包

轄區分局人員於現場發現遺書4封，分別給家人、同居人、朋友等，經死者妹妹、弟弟與同居人確認均為死者筆跡。另據轄區分局提供商家監視器畫面（如圖23）及關係人調查筆錄得知，客廳桌上發票為死者於前一日前往購買酒1瓶（95元）及木炭2包（29元，紅白塑膠提袋）。死者身上未發現明顯傷勢，鼻腔沾有炭灰（如圖24），內臟呈鮮紅色，有肺水腫情形，氣管有泡沫情形。

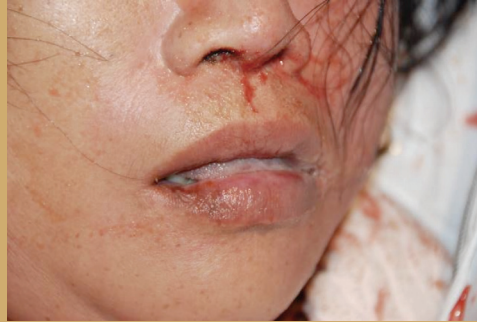
圖24、死者鼻腔沾有炭灰
