# 駕駛者不明之車禍案件 勘察採證案例分享

何冠緯 / 桃園縣政府警察局刑事鑑識中心巡官

林文煜 / 桃園縣政府警察局刑事鑑識中心警務正

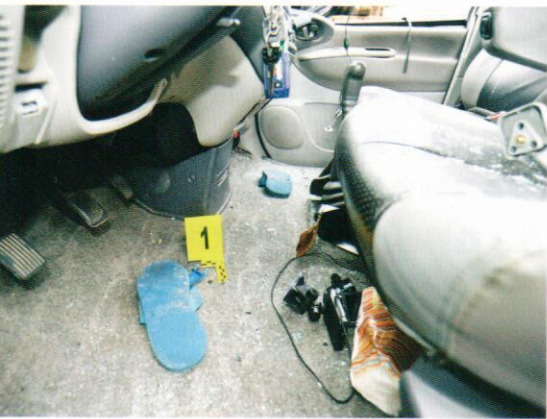
照片三、車內駕駛座腳踏墊旁遺留有1雙藍白拖鞋

車內駕駛座腳踏墊旁遺留有1雙藍白拖鞋，如照片三所示，死者丈夫承認此雙拖鞋為其案發時所穿著，但由於事故車輛曾翻覆，且經移置，故無法直接就拖鞋遺留位置來研判穿著者乘坐之位置。不過經鑑識人員仔細觀察拖鞋後，於右鞋鞋底近外側處，發現數條不是很明顯的條狀紋痕，如照片四和五所示。這條紋印痕如何形成？穿著者可能需強力踩踏某個物件表面才能形成這樣的印痕，而那個物件會不會跟駕駛座的油門或煞車踏板有關！

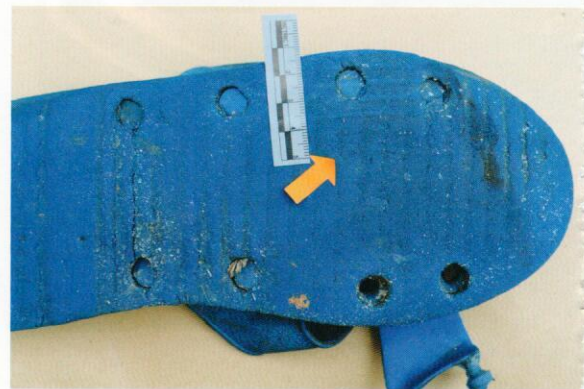
照片四、右鞋底近外側處發現直條狀紋痕

有了上述鑑定結果，我們假設拖鞋鞋底印痕與駕駛座下方其中一個踏板有關，進一步研究鞋底痕跡可能形成機制，也發現此印痕與鞋底其他位置相較，顯得特別新，其上僅沾附微細的玻璃碎屑，合理的推論穿著拖鞋者曾強力踩踏踏板橡膠表面，才能在鞋底形成這樣的印痕，而此印痕很可能就是在事故發生時所產生，那麼穿著此雙拖鞋者應該就是案發時的駕駛者！

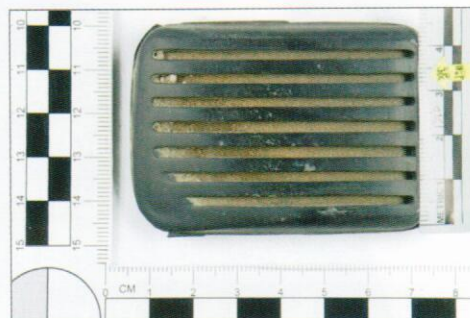
為了確認拖鞋鞋底印痕與駕駛座踏板的關連性，鑑識人員將駕駛座的油門、煞車及離合器踏板上包覆之橡膠均拆回實驗室進一步檢視，發現這3個橡膠表面類型同為直條狀，每個條紋間設計有凹陷做為間隔，而且這些橡膠上條紋及凹陷處寬度，經量測竟均與拖鞋鞋底的條狀印痕相近，如照片六、七、八所示。故再將前述踏板橡膠及藍白拖鞋等證物，送請刑事警察局鑑識科痕跡組鑑定，經該局將各踏板橡膠紋路印痕製成透明片，與拖鞋鞋底可疑條

照片七、駕駛座的煞車踏板上包覆橡膠之直條紋

狀印痕1：1比例列印之影像做重疊比對，鑑定結果為「拖鞋鞋底印痕與油門、煞車及離合器踏板橡膠之紋痕間距均類同，惟拖鞋鞋底印痕足供辨識之紋痕特徵不足，故無法進一步比對」。

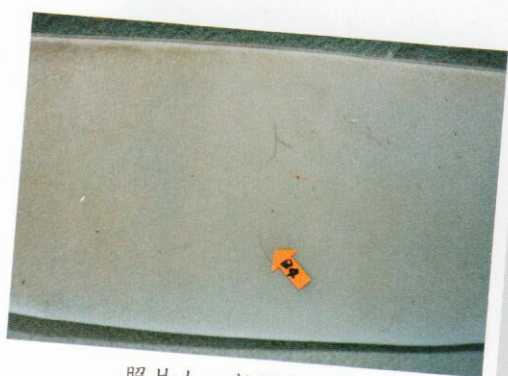
鑑識人員於勘察車輛時，另外發現有數根短頭髮黏附嵌入駕駛座上方之遮陽板，如照片九所示。一般而言，毛髮能黏附或嵌入車頂處之遮陽板，可能與駕駛者頭部接觸該位置有關，而本案遮陽板上其中幾根毛髮嵌入甚深，初步排除為平時駕駛者頭部接觸遮陽板所致，亦非案發時車輛翻覆過程中，車內原有脫離人體之毛髮黏附該處。

照片九、數根短頭髮黏附嵌入駕駛座上方之遮陽板

具，坐於駕駛座並用力以頭部向上向前頂擊遮陽板，實驗結果並未發現有毛髮順利嵌入遮陽板內。因此不排除尚需更大之力道，才能形成數根毛髮牢牢嵌入遮陽板內之結果。就本案事故車輛案發時翻覆情形，很有可能駕駛者以「頭下腳上」之姿勢，在車體翻覆並與地面碰觸時，頭部曾大力撞擊駕駛座遮陽板處，始造成毛髮特殊的遺留型態。為確認前述嵌入駕駛座遮陽板之短髮為何人所遺留，鑑識人員將毛髮送請刑事警察局法醫室鑑驗，鑑驗結果雖未檢出DNA，無法直接確定該毛髮係屬何人，但由毛髮顏色及長度等外觀形態分析，研判該毛髮為死者丈夫所遺留之可能性較大。
